KRAUS Marianne, Zöbring 23, 3650 Pöggstall

KG: Zöbring Grundst: .25

## GUTACHTEN

Die Marktgemeinde Pöggstall, Herr Ing. Knoll ersucht um Beurteilung des bestehenden Gebäudes betreffend Wohnbarkeit.

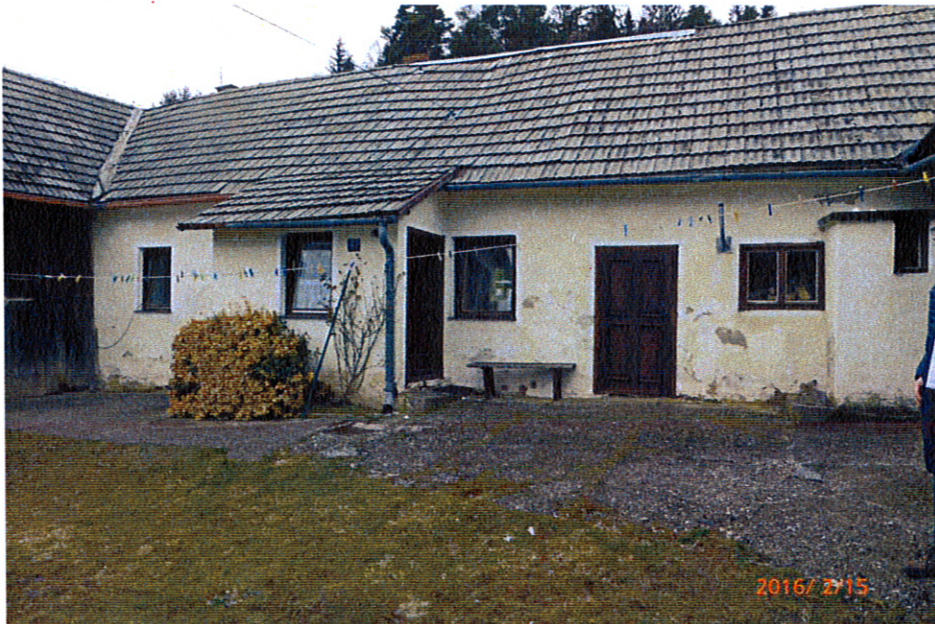
Ansichten

Das Wohngebäude besteht aus verputzten Natursteinwänden. Die Außenmauern sind bergseitig teilweise bis auf Höhe der Fensterparapete eingeschüttet. Die Döbelbaumdecken sind an der Untersicht verputzt.

Ein Sanierungsbedarf hinsichtlich Putzschäden sowie Schäden an der Malerei ist dringend gegeben. Weiters wird empfohlen, die Außenwände hangseitig freizugraben und abzudichten.

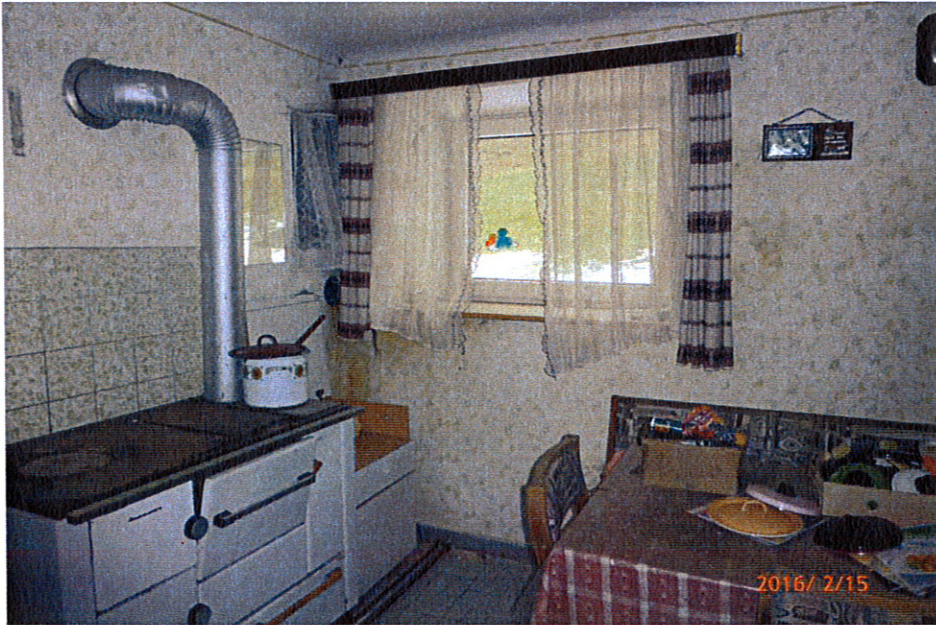
Küche

Putzschäden aufgrund von Durchfeuchtungen im Außenwandbereich sind ersichtlich. Es ist auch Schimmelbildung im Wandbereich festzustellen (siehe Fotos). Dies lässt auf mangelnde Abdichtung der bergseitigen Außenmauer und damit verbundenen Feuchtigkeitseintritt schließen. Nach Beseitigung der Ursache für den Feuchtigkeitseintritt ist die Gebäudenutzung ohne Einschränkung gegeben. An den tragenden Konstruktion sind nach Augenschein keine statischen Mängel ersichtlich.

Es herrscht jedoch Reparaturbedarf am Verputz und an der Malerei in den Wohnräumen.
